## Undersøgelse ved Hellig Kors Kilde i Jyllinge

Egnshistorisk Nyt nr. 3 – 1994 – udgivet af Egnshistorisk Forening i Gundsø

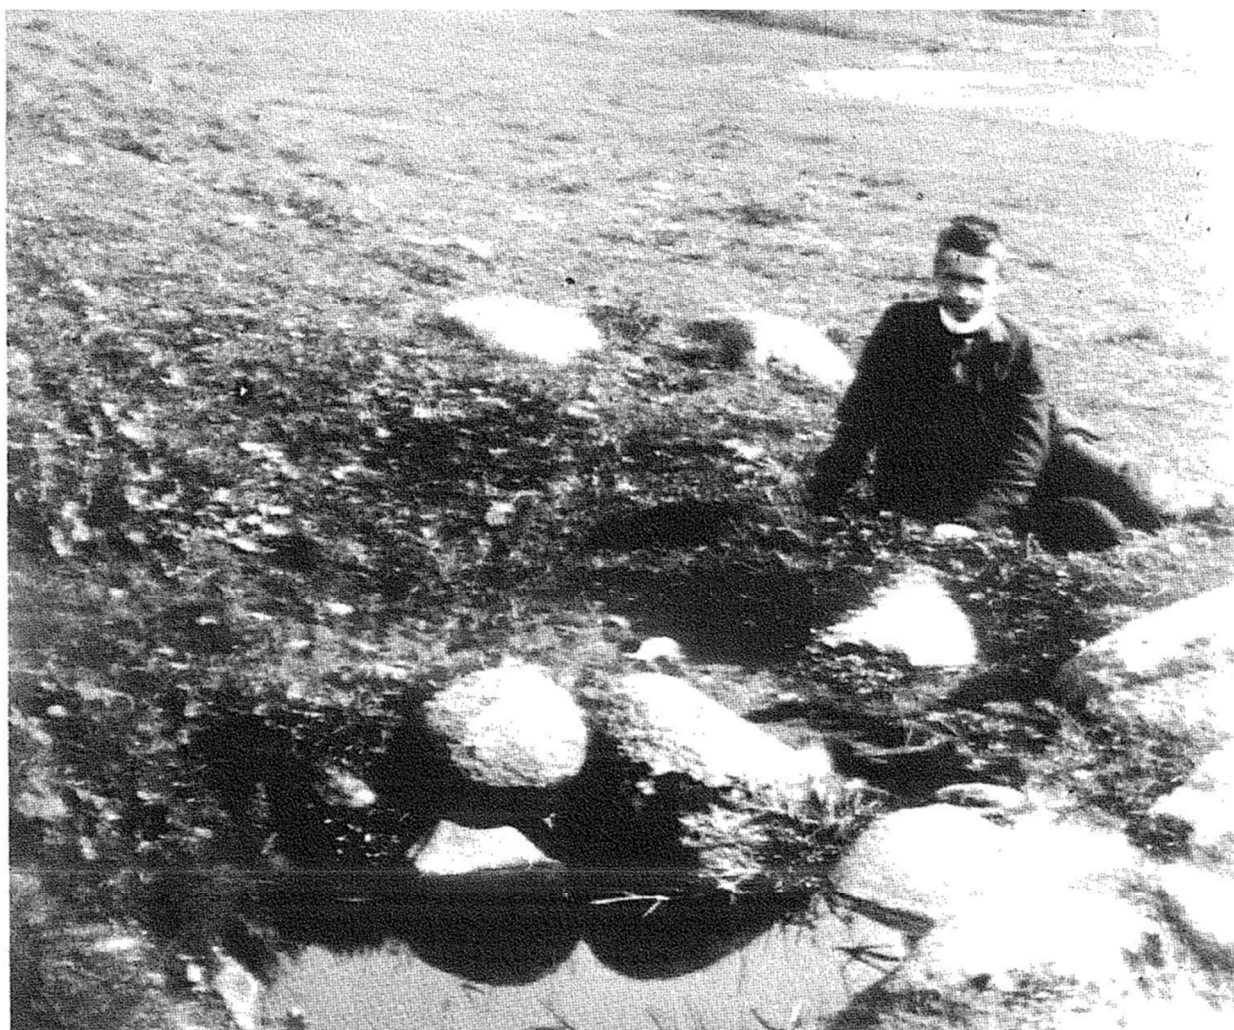
*Billedet viser den nederste brønd, fotograferet i begyndelsen af dette århundrede.*

*Læg mærke til stenen lidt til højre for drengen. Den samme sten ligger endnu ved brønden, og den viste mængde jord omkring brønden samt vandstanden i brønden har været med til at gøre det muligt her i 1994 at føre brønden tilbage til dens udseende i begyndelsen af dette århundrede.*

*Gærdet i baggrunden var grænsen mellem by og land, og det har eksisteret rundt om hele Jyllinge i mange hundrede år. Læs mere på side 2.*

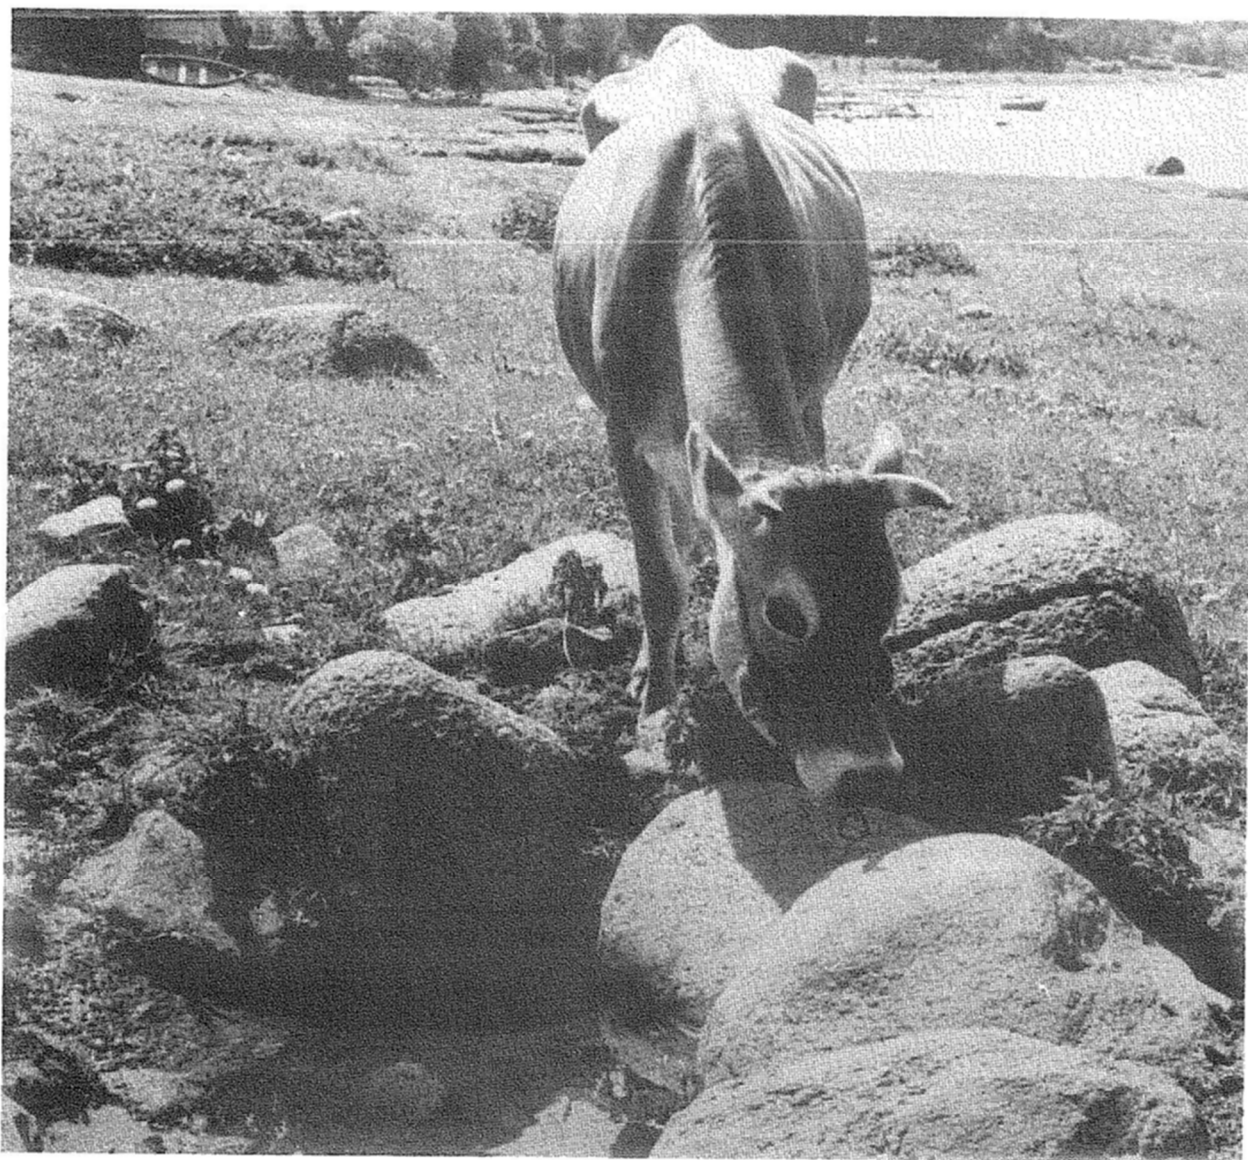
*Dette billede er af nyere dato. Stengærdet i baggrunden er vokset til, og vandet i brønden er sunket væsentligt. Stenen fra det ældre foto, der nu er lige til højre for koens hovede, er den samme. Det ses at jordoverfladen er hævet kraftigt i løbet af de få år, og nu skjuler enkelte af stenene. Dette kan både skyldes at vegetationen for hvert år danner et lille lag jord, men også, at jorden flyder ned ad bakken, og derved har skjult det oprindelige kildespring.*

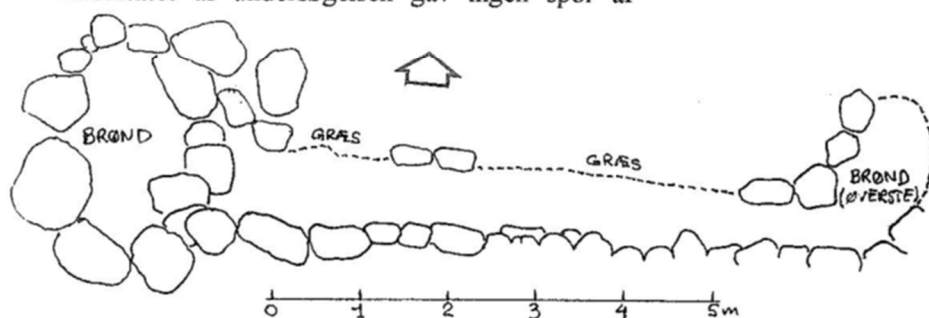
*På tegningen er vist, hvordan den øverste og nederste brønd er forbundet med en "kanal", sat af store sten.*

*Det er denne "kanal", som blev fyldt med sten af hensyn til dyrene i indelukket ved *Hellig Kors Kilde*.*

Forbindelsen mellem den øverste og den nederste kildebrønd blev renset, og fyldt igen med hånd- og hovedstore sten (af hensyn til fårene i indelukket), så vandet igen kan sive ned til den lavest liggende brønd. Derved kan denne igen tjene til sit formål ifølge billedet - nemlig til vanding af dyr.
